Raport z wykonania zdjęć termowizyjnych z drona Autel Evo II

DUAL 640T.

Centrum Komunikacyjne, ul. Tadeusza Kościuszki 8a

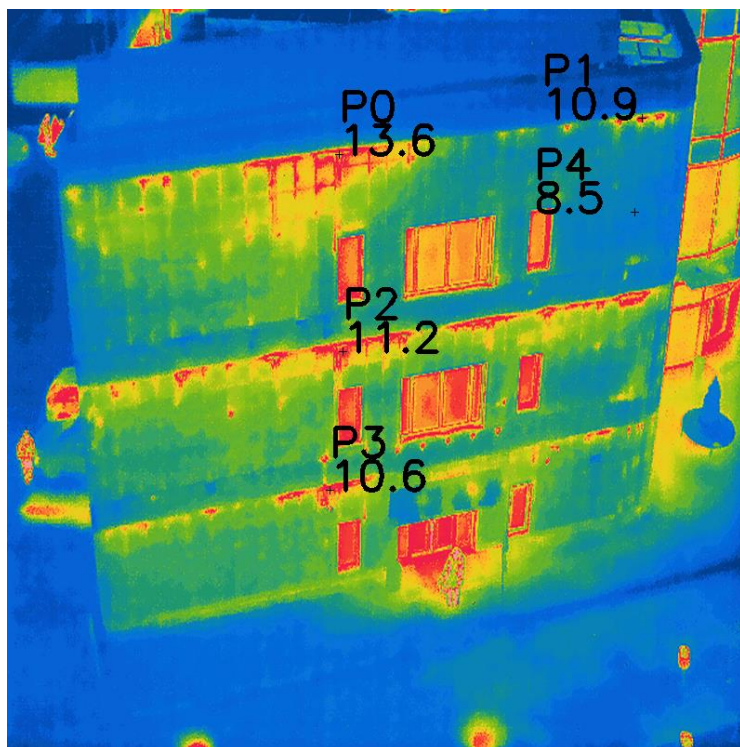
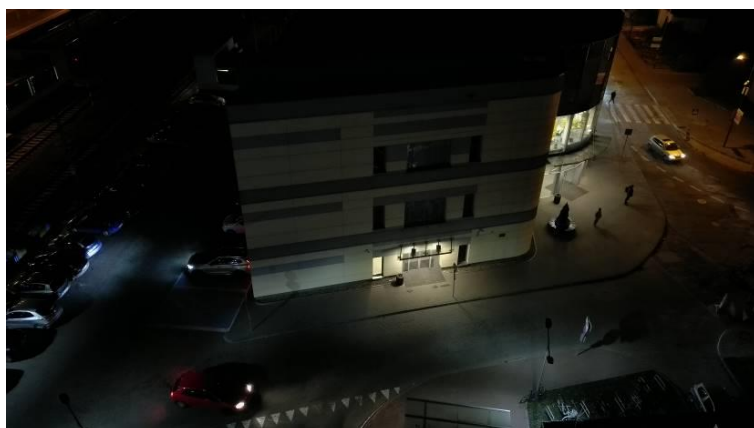
3. Elewacja od strony północno-zachodniej.

Punkt	Temp. °C
P0	13,6
P1	10,9
P2	11,2
P3	10,6
P4	8,5

Dobrze widoczne liczne miejsca na elewacji o podwyższonej temperaturze. Trudno na podstawie zdjęcia z drona zweryfikować źródło ciepła. Należałoby przeprowadzić dokładniejszą inspekcję wraz z analizą budowy elewacji jaki i użytych materiałów. Najwyższa zmierzona temperatura występuje na szczycie elewacji jednakże może być to związane z dość gęstą instalacją wentylacyjną na dachu.

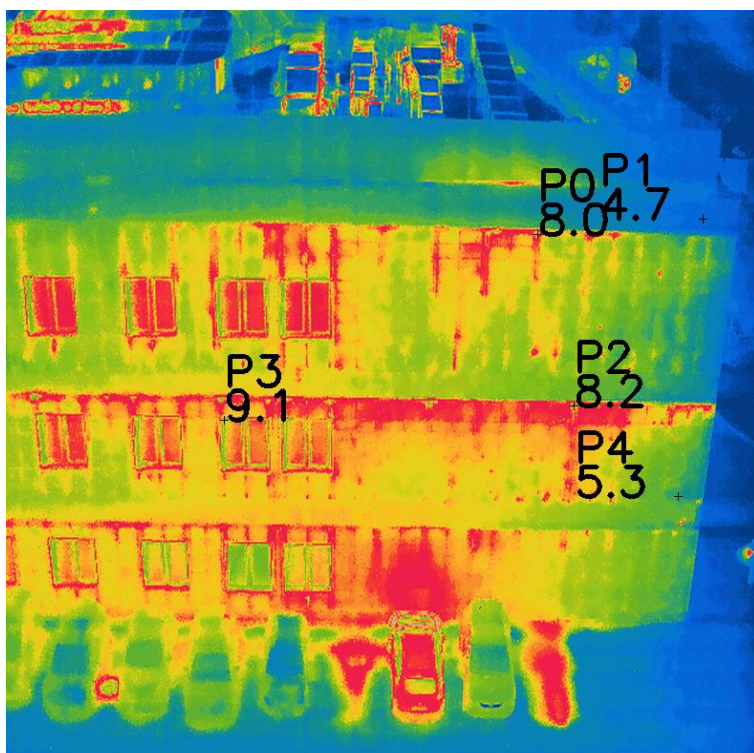
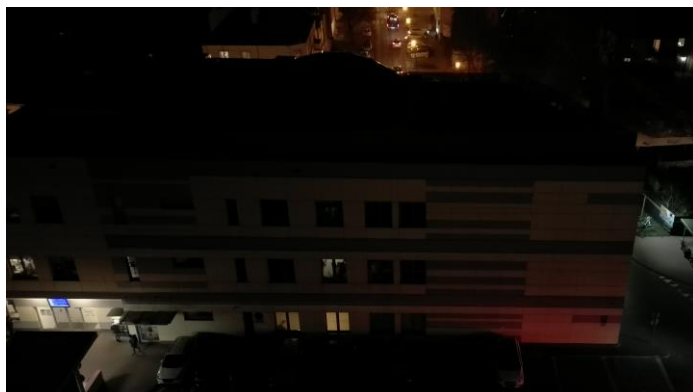
4. Elewacja od strony północno-wschodniej (od torów kolejowych), część północna.

Punkt	Temp. °C
P0	8,0
P1	4,7
P2	8,2
P3	10,6
P4	8,5

Na elewacji od strony linii kolejowej nr 9 również widoczne są liczne hot spoty.

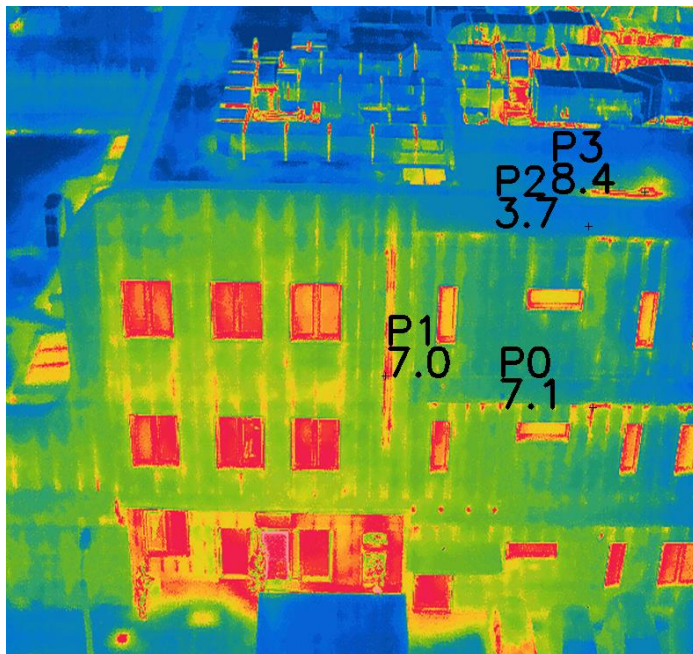
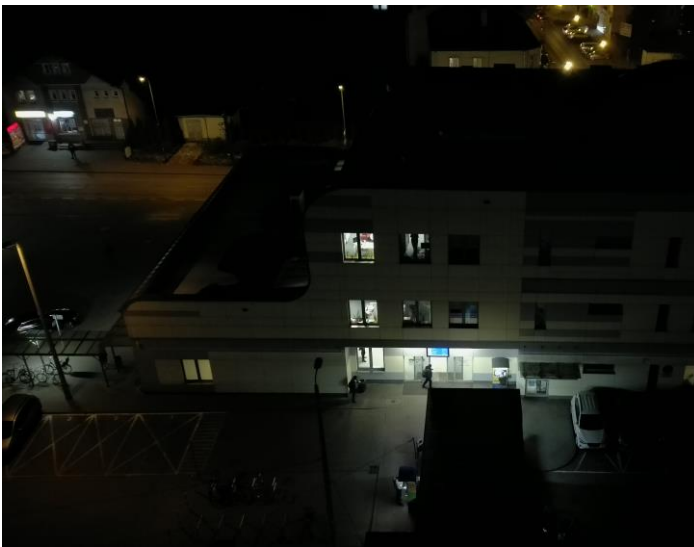
5. Elewacja od strony północno-wschodniej (od torów kolejowych), część południowa.

Punkt	Temp. °C
P0	7,1
P1	7,0
P2	3,7
P3	8,4

Część południowa elewacji od strony torów kolejowych dość jednolite rozłożenie temperatur choć również występujące mniej liczne miejsca ciepłe, zwłaszcza na styku poszczególnych kondygnacji. Widoczna duża pionowa plama ciepła na styku zmiany stylu elewacji.

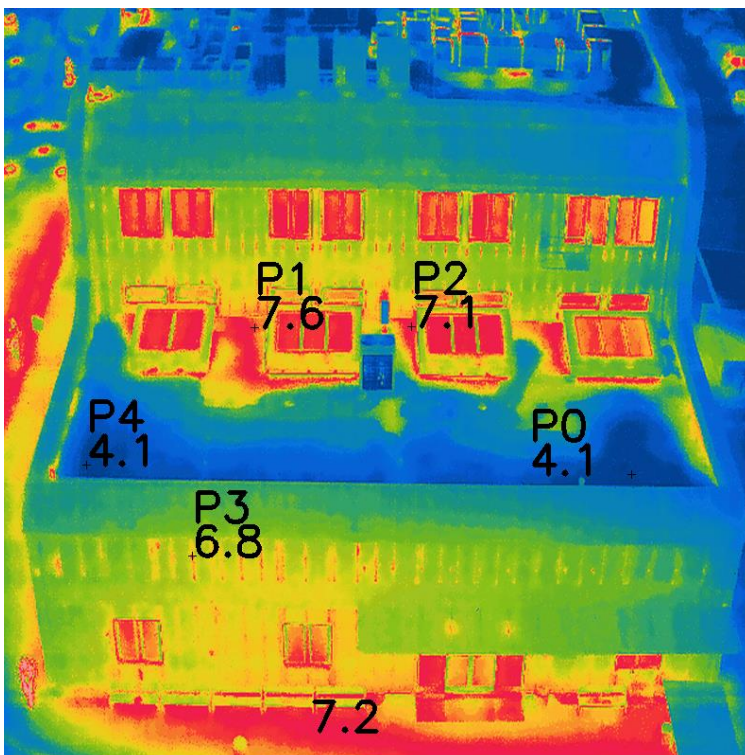
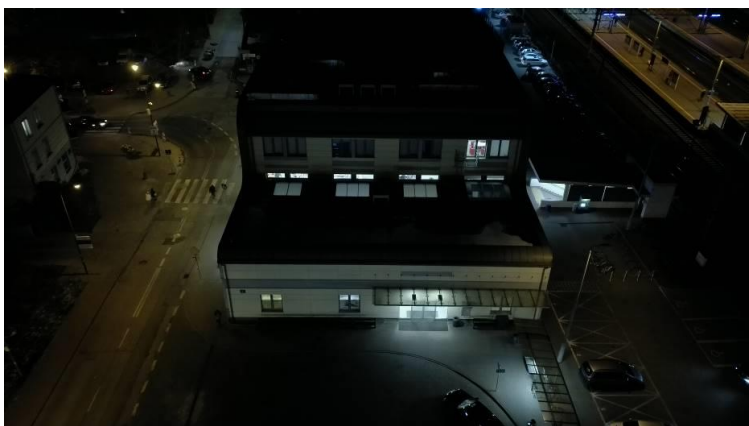
6. Elewacja od strony przystanku autobusowego.

Widoczne na termogramie duże ubytki ciepłe w otoczeniu przeszkleń dachowych.

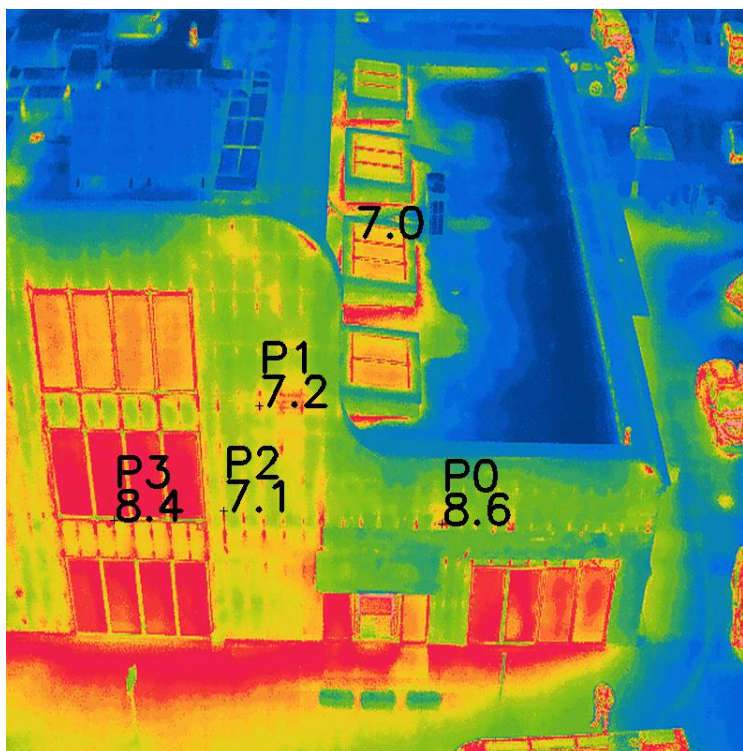
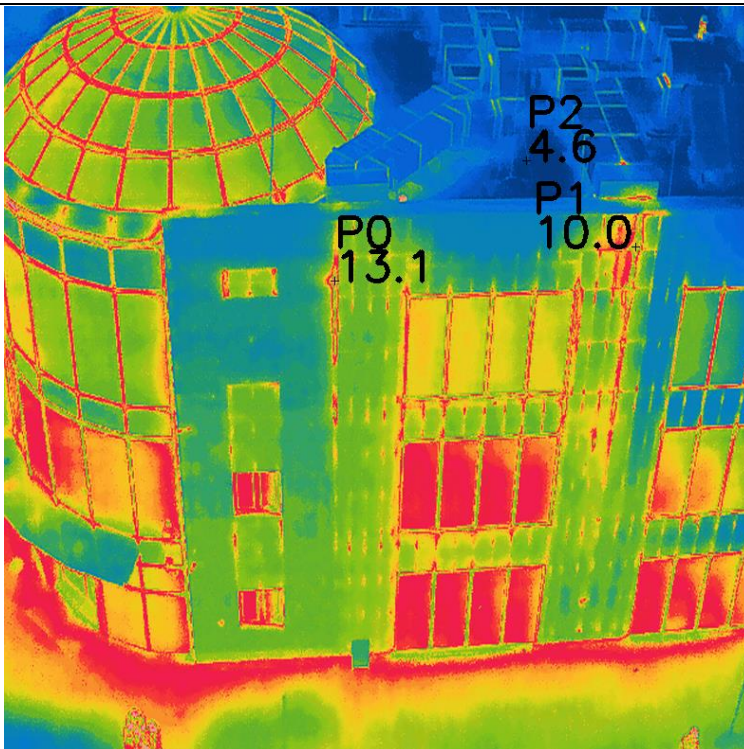
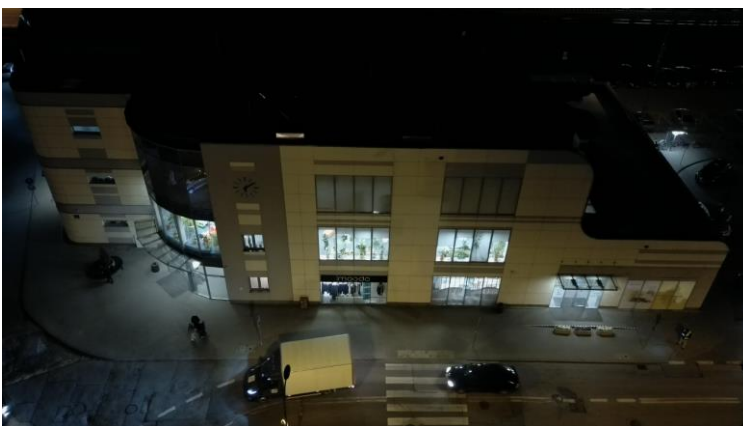
7. Elewacja od strony ulicy Tadeusza Kościuszki.

Punkt	Temp. °C
P0	8,6
P1	7,2
P2	7,1
P3	8,4
P4	7,0

Punkt	Temp. °C
P0	13,1
P1	10
P2	4,6

Na elewacji od strony ulicy Kościuszki widoczne są liczne gorące punkty zwłaszcza w okolicach okien oraz szczelinach pomiędzy łączeniami elewacji.

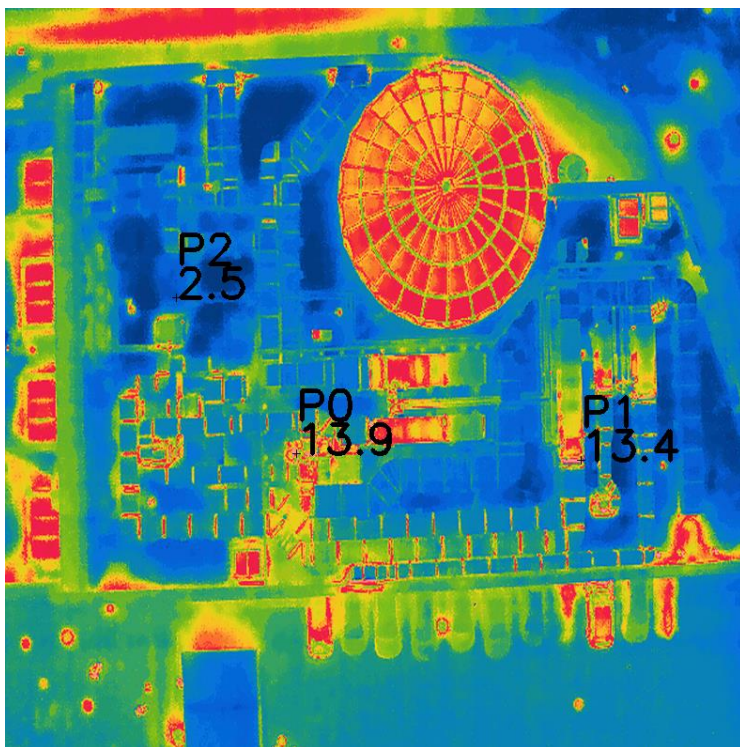
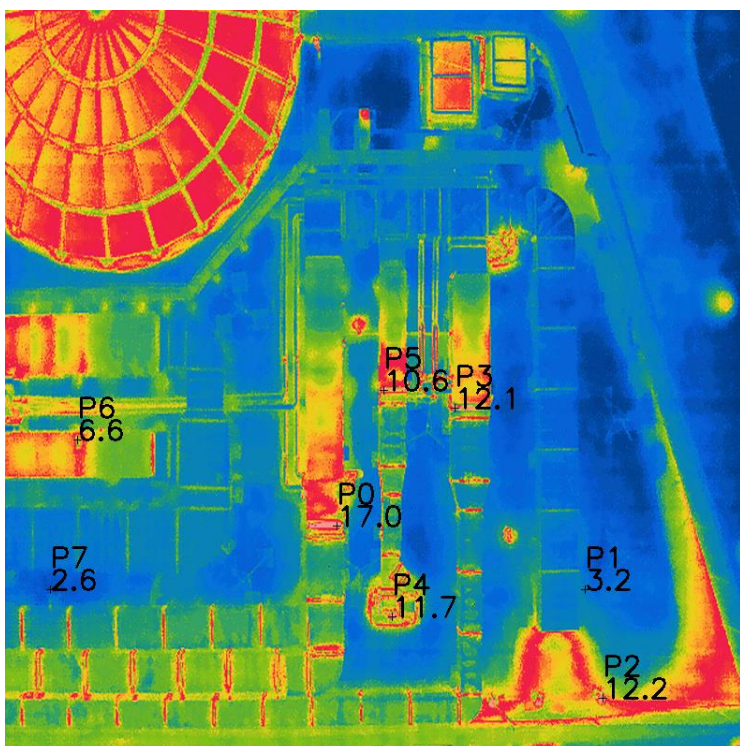
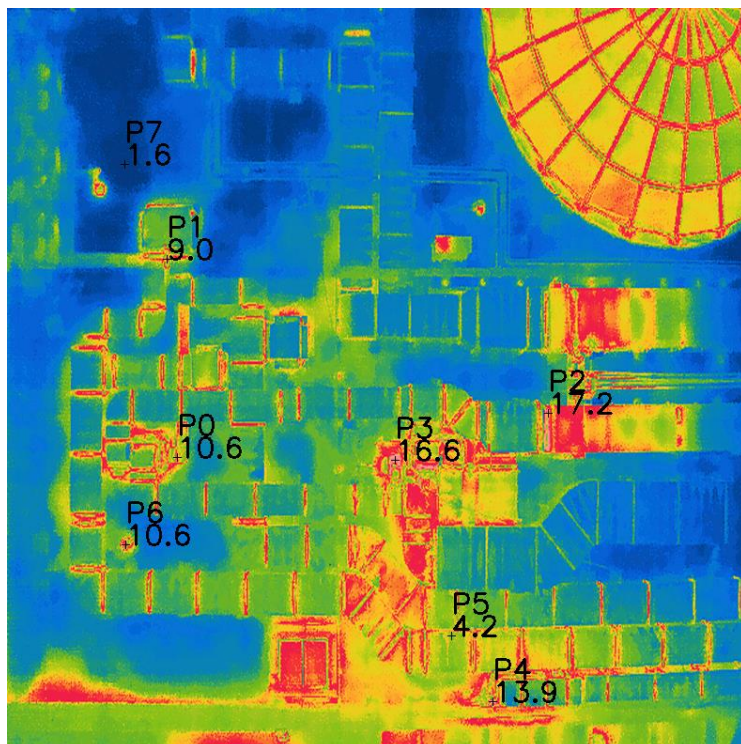
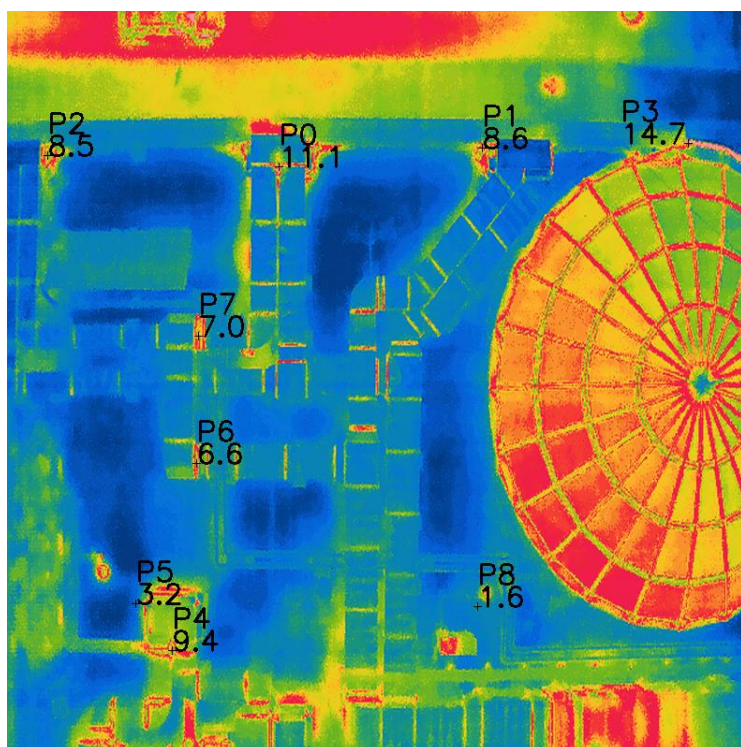
9. Dach.

Punkt	Temp. °C
P0	13,9
P1	13,4
P2	2,5

Punkt	Temp. °C
P0	17,0
P1	3,2
P2	12,2
P3	12,1
P4	11,7
P5	10,6
P6	6,6
P7	2,6

Punkt	Temp. °C
P0	10,6
P1	9,0
P2	17,2
P3	16,6
P4	13,9
P5	4,2
P6	10,6
P7	1,6

Punkt	Temp. °C
P0	11,1
P1	8,6
P2	8,5
P3	14,7
P4	9,4
P5	3,2
P6	6,6
P7	7,0
P8	1,6

Ze względu na liczne urządzenia wentylacyjne, powyższe zdjęcia powinny być skonfrontowane z projektem wykonawczym, aby zweryfikować sprawność urządzeń zamontowanych na dachu Centrum Komunikacyjnego. Temperatura konstrukcji szklanej kopuły oscyluje w okolicach 9-10 stopni Celsjusza.
