## Raport z wykonania zdjęć termowizyjnych z drona Autel Evo II

### DUAL 640T.

Szkoła Podstawowa nr. 1, ul. Zakopiańska 4.

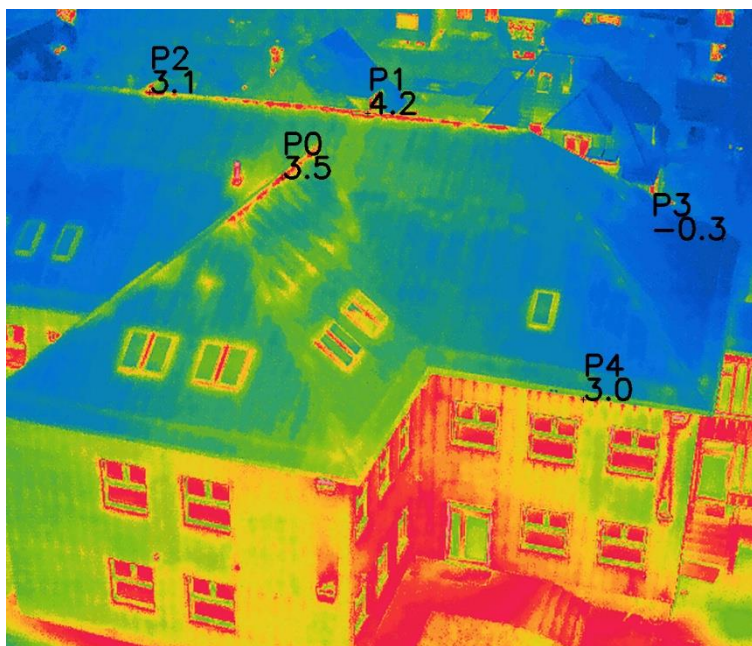
W budynku A wyraźne ślady termiczne na kalenicach oraz w pobliżu szybów wentylacyjnych i kominów. Dodatkowo widoczna na termogramach elewacja choć o dość niskich różnicach temperatur.

Punkt	Temp. °C
P0	3,5
P1	4,2
P2	3,1
P3	-0,3
P4	3

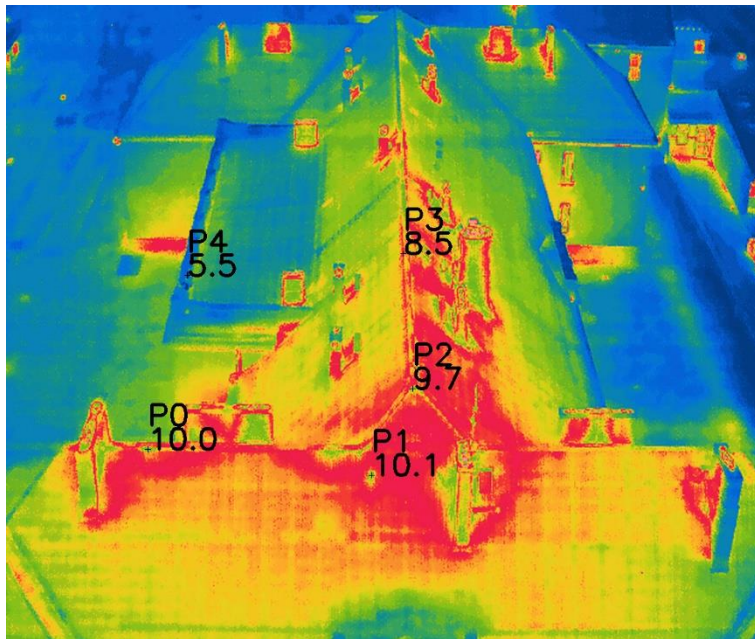
W budynku B widoczne w termowizji – kalenice oraz naroża zwłaszcza w sąsiedztwie kominów wentylacyjnych. Trudno stwierdzić w tych miejscach nieszczelności bez informacji o ogrzewaniu wewnątrz budynku. Wydaje się jednak iż emisja ciepła na połaci dachowej jest zbyt duża co może oznaczać również nieszczelności w przewodach kominowych.

Punkt	Temp. °C
P0	10
P1	10,1
P2	9,7
P3	8,3
P4	5,5

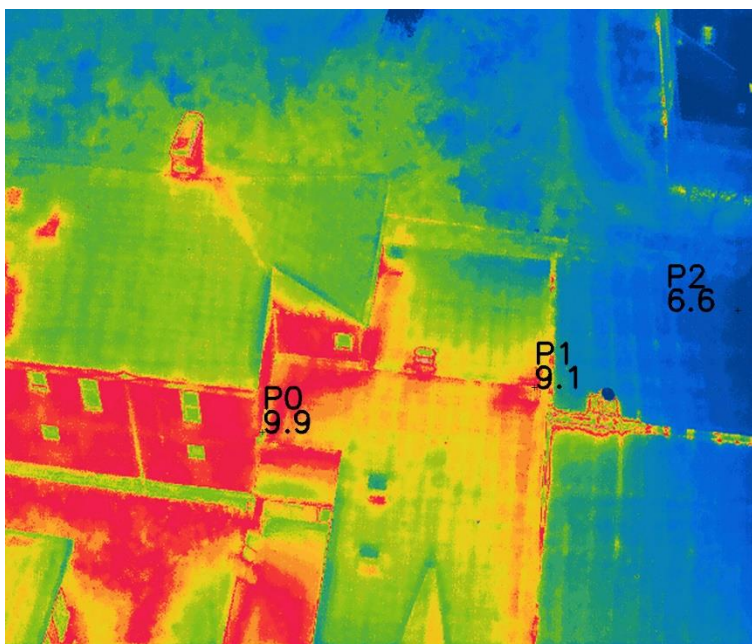
W tej części kompleksu po za łącznikami w termogramach nie wyróżnia się nic.

Punkt	Temp. °C
P0	9,9
P1	9,1
P2	6,6

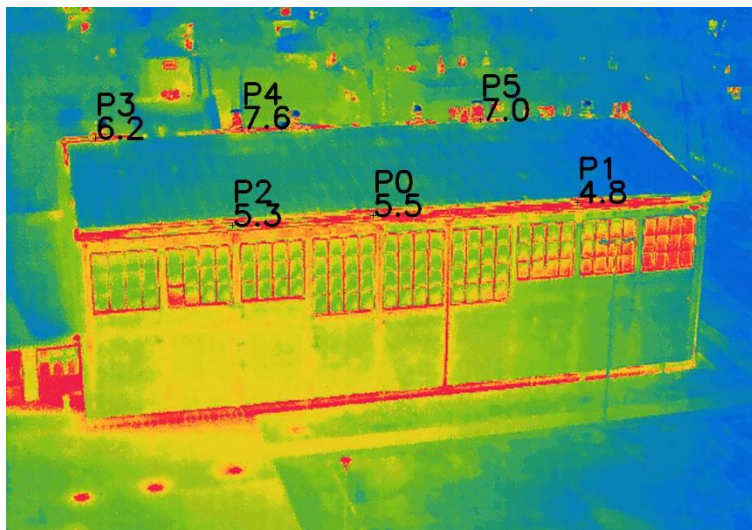
Budynek D – sala gimnastyczna – również w tym budynku nadmiernie świeci się dach zwłaszcza jego centralna część gdzie zbiegają się szyby wentylacyjne oraz podstawa dachu.

Punkt	Temp. °C
P0	5,5
P1	4,8
P2	5,3
P3	5,2
P4	7,6
P5	7
