Raport z wykonania zdjęć termowizyjnych z drona Autel Evo II

DUAL 640T.

Przedszkole Miejskie Nr. 6, ul. Broniewskiego 3

3. Dach, elewacja od ulicy Broniewskiego.

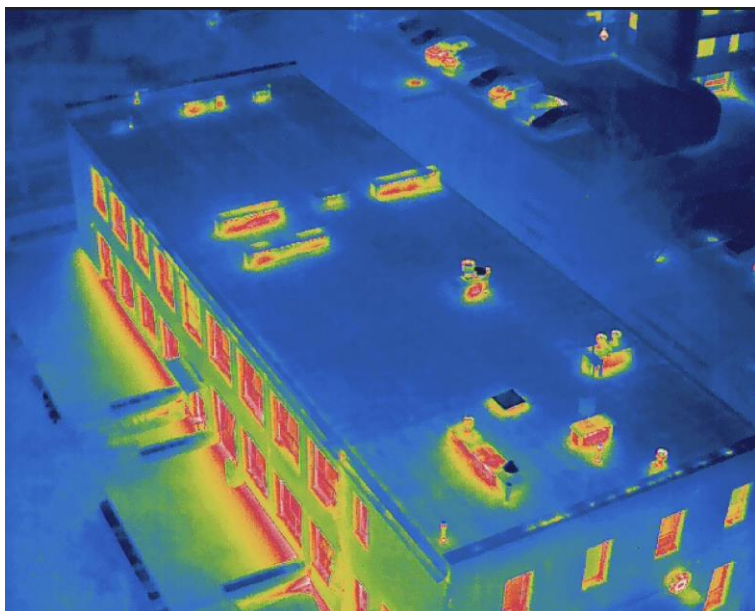
Budynek w termogramach prezentuje się dość jednolicie. Jedyne miejsca widoczne to:

1. Wejście na dach
2. Kanały wentylacyjne
3. Kominy

4. Okna oraz drzwi

5. Piwnice?

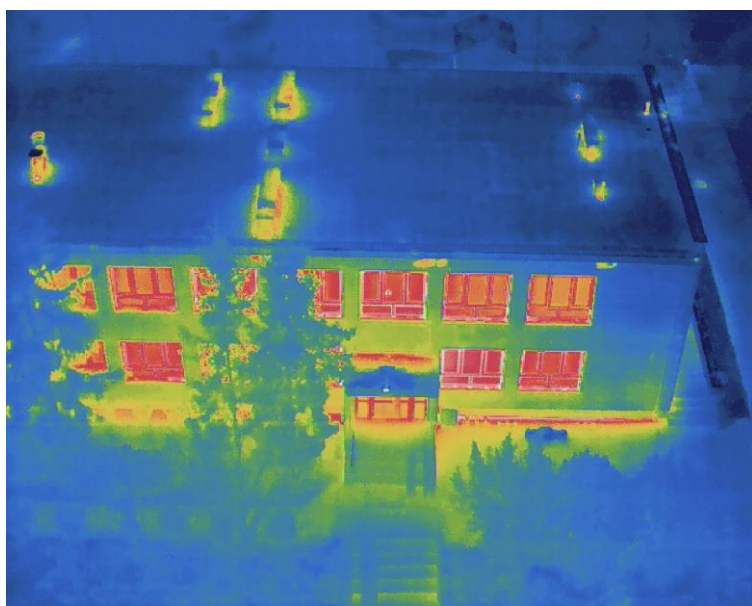
Jedynym miejscem do dokładniejszego zbadania jest łączenie zadaszenia nad głównym wejściem do przedszkola z elewacją. Na termogramach widać podwyższoną temperaturę, aczkolwiek nieszczelności w tym miejscu mogą w małym stopniu powodować utratę ciepła. Może natomiast powodować rozwój pleśni lub grzybni wewnątrz budynku wskutek wychładzania się ścian oraz gromadzenia wilgoci i tworzenia grzybni.

Wspomniane powyżej miejsce łączenia się zadaszenia z elewacją nad głównym wejściem od strony ulicy Broniewskiego.

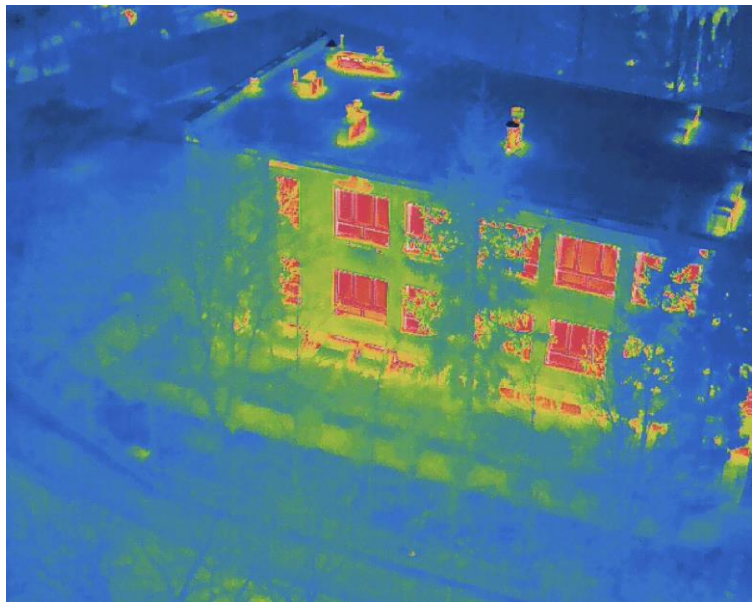
Elewacja od strony ulicy Broniewskiego zasłonięta częściowo drzewami.

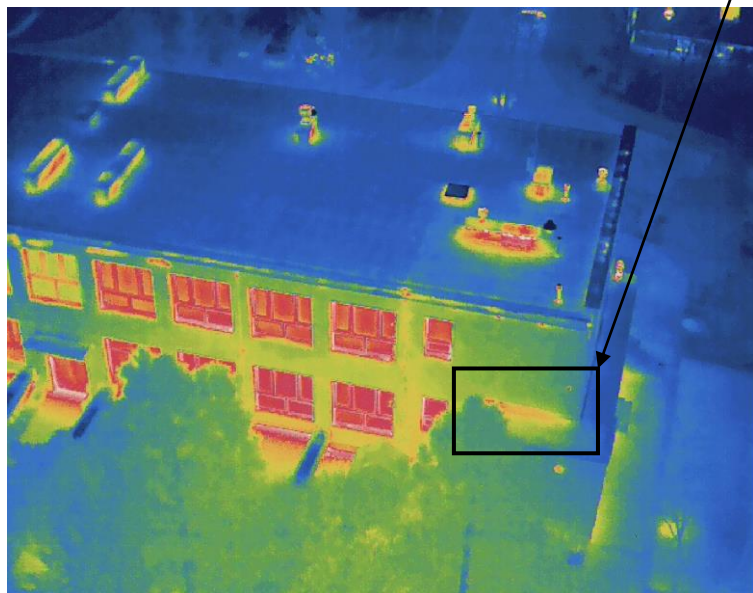
Podobna sytuacja (jak w przypadku zadaszania nad wejściem głównym) występuje na elewacji od strony placu zabaw przy wjeździe.
