## Raport z wykonania zdjęć termowizyjnych z drona Autel Evo II

### DUAL 640T.

Żłobek Miejski Filia, ulica Polskiej Organizacji Wojskowej 28.

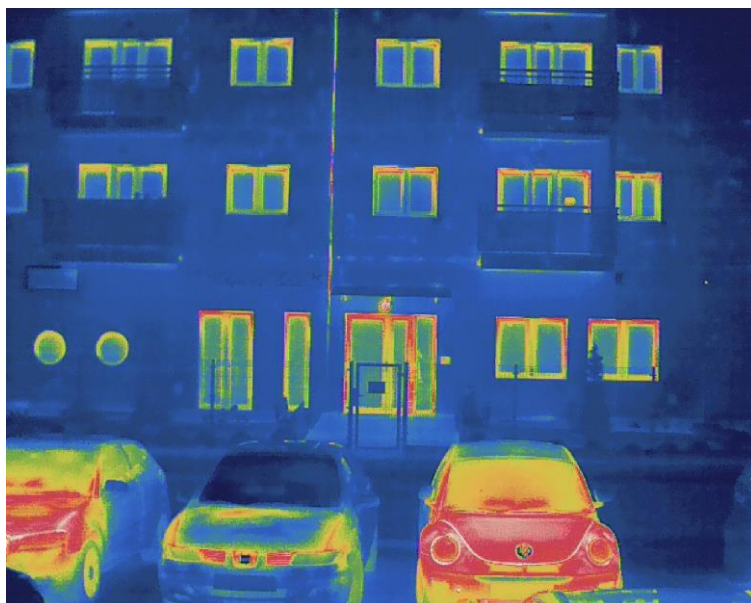
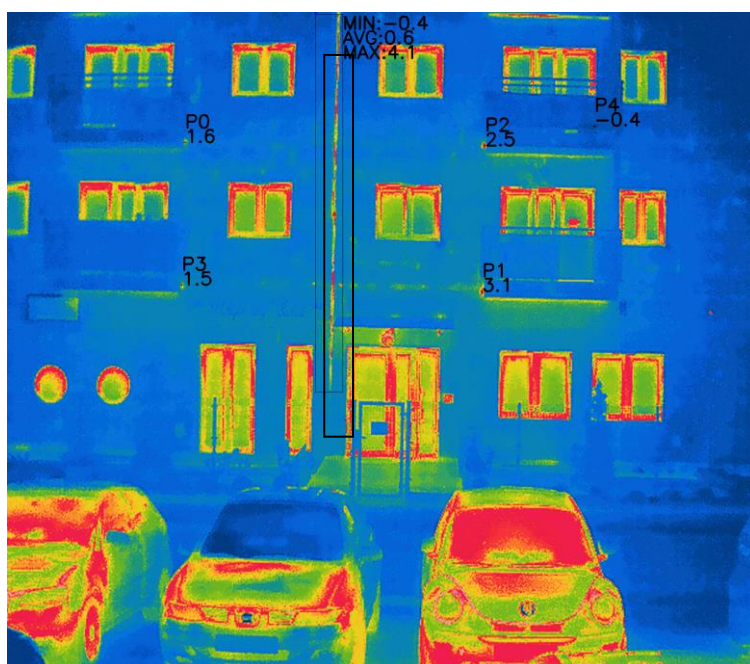
#### 4. Elewacja od strony torów kolejowych.

Punkt	Temp. °C
P0	1,6
P1	3,1
P2	2,5
P3	1,5
P4	-0,4
A1	-0,4 – 4,1

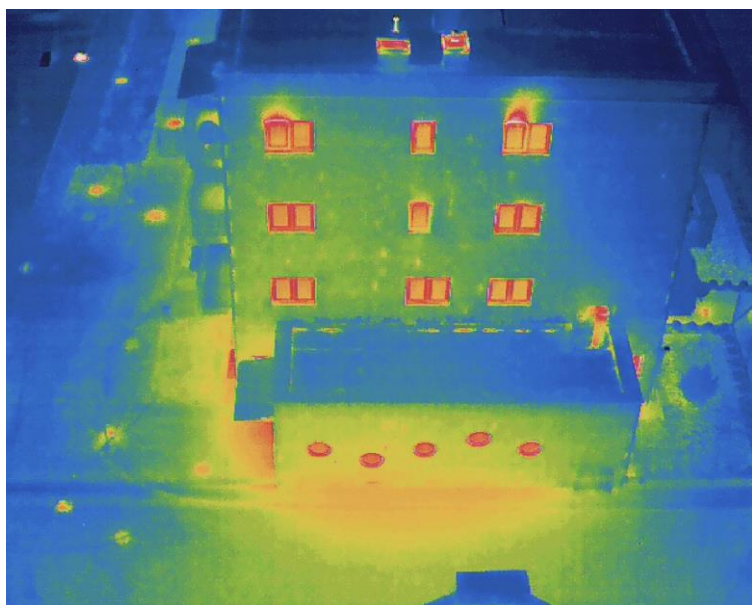
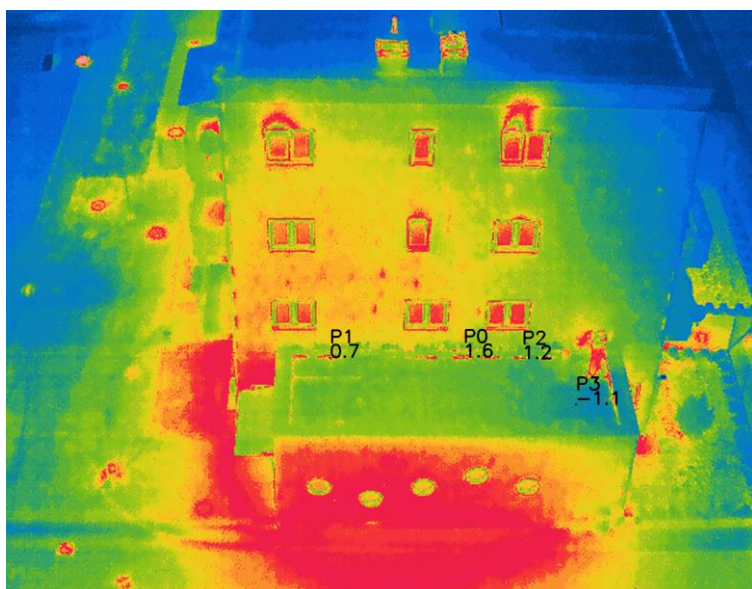
Punkt	Temp. °C
P0	1,6
P1	0,7
P2	1,2
P4	-1,1
