Raport z wykonania zdjęć termowizyjnych z drona Autel Evo II

DUAL 640T.

Arena Legionowo, ul. Chrobrego 50b/0.

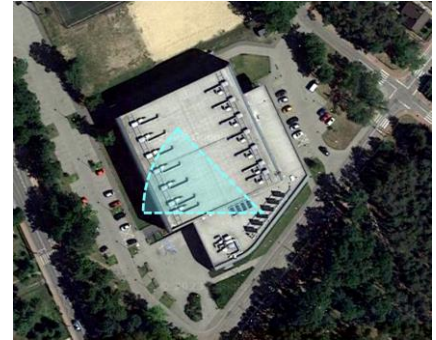
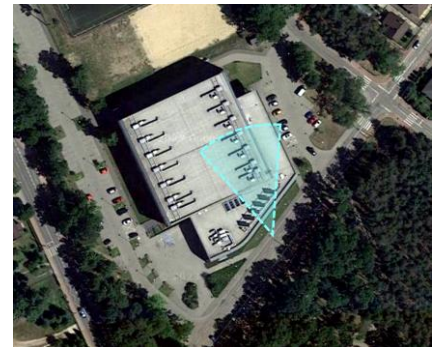
4. Dach – instalacje wentylacyjne.

Do weryfikacji instalacje pracujące na dachu. W trakcie oblotu nie wszystkie wyglądały jednakowo co mogło wynikać z nierównomiernej pracy.

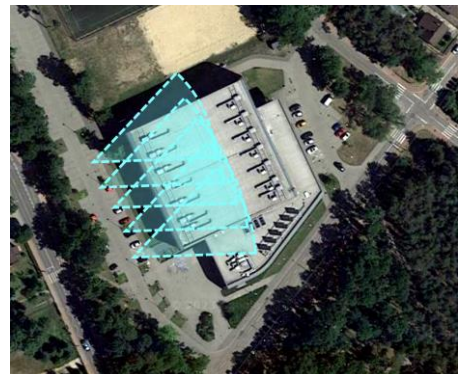
5. Elewacja od parkingu wzdłuż ulicy Sobieskiego.

Ze względu na wielkość obiektu, mnogość pracujących instalacji wentylacyjno-grzewczych i przeszkleń bardzo trudno jest oszacować poprawną termikę budynku. Dodatkowo niektóre materiały użyte do wykończenia elewacji budynku mogły powodować odbicia – np. elewacja od ulicy Chrobrego. Najbardziej widoczne miejsce w termowizji to elewacja od strony parkingu wzdłuż ulicy Sobieskiego. Ponadto na elewacji od strony boisk treningowych występowała propagacja ciepła pomiędzy panelami elewacji

Punkt	Temp. °C
P0	9,9
P1	10
P2	9
P3	9,2
P4	5,3
P5	8,5
