# Raport z wykonania zdjęć termowizyjnych z drona Autel Evo II

## DUAL 640T.

Przedszkole Miejskie nr. 7, ulica Husarska 19.

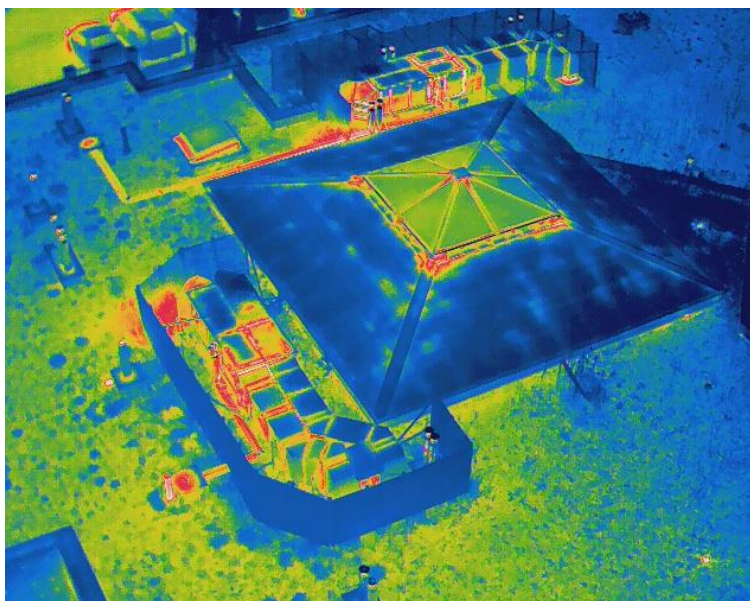
W wyniku badania nie stwierdzono większych problemów z termiką budynku. Do weryfikacji pozostają jedynie instalacje w sąsiedztwie kopuły, a także sama kopuła której szczyt widoczny jest w termowizji.

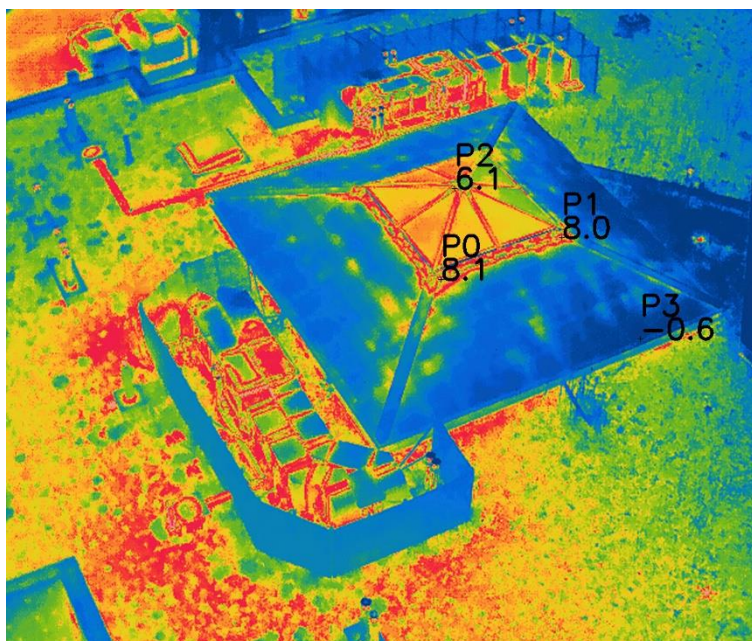
Punkt	Temp. °C
P0	8,1
P1	8,0
P2	6,1
P3	-0,6
