Raport z wykonania zdjęć termowizyjnych z drona Autel Evo II

DUAL 640T.

Przedszkole Miejskie nr. 1 ulica Olszankowa E.

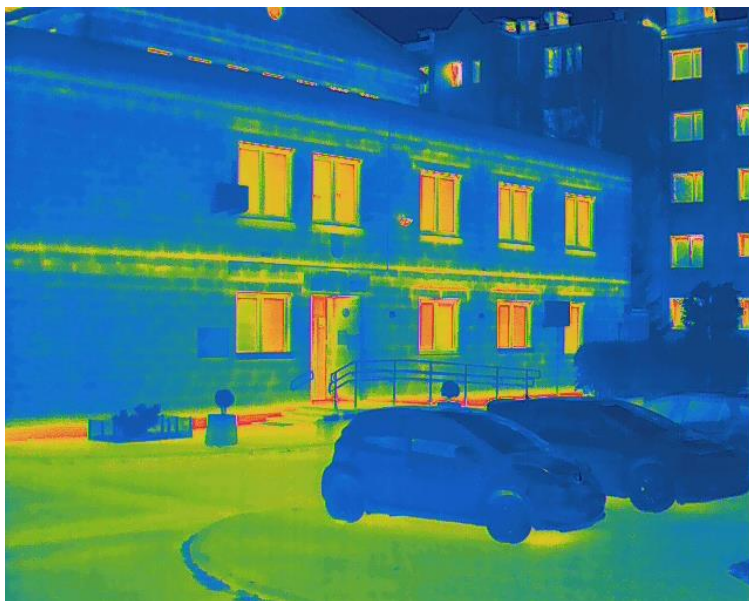
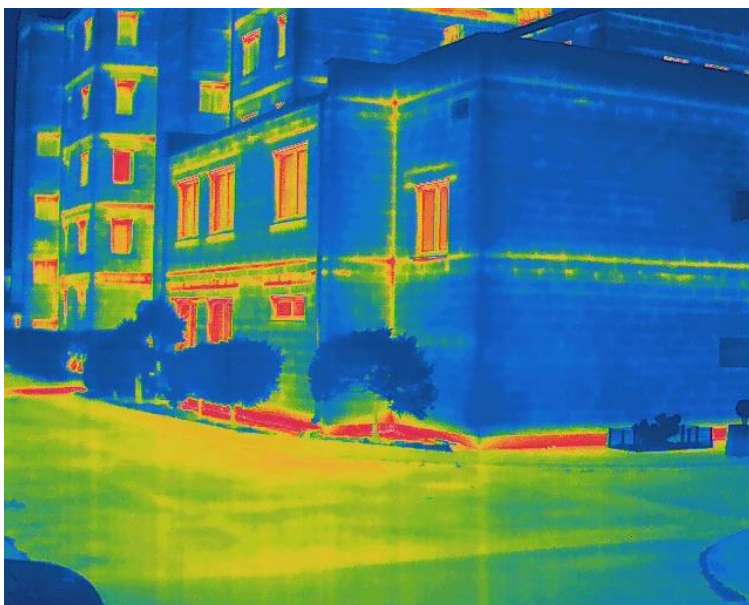
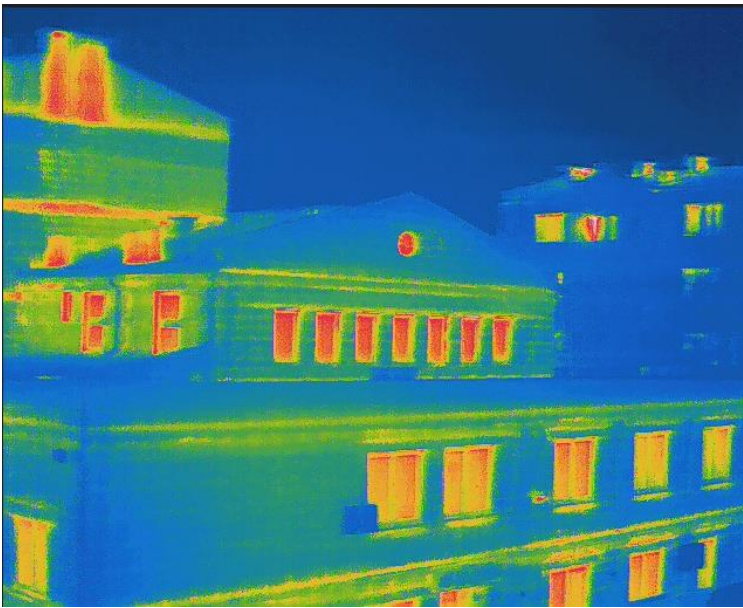
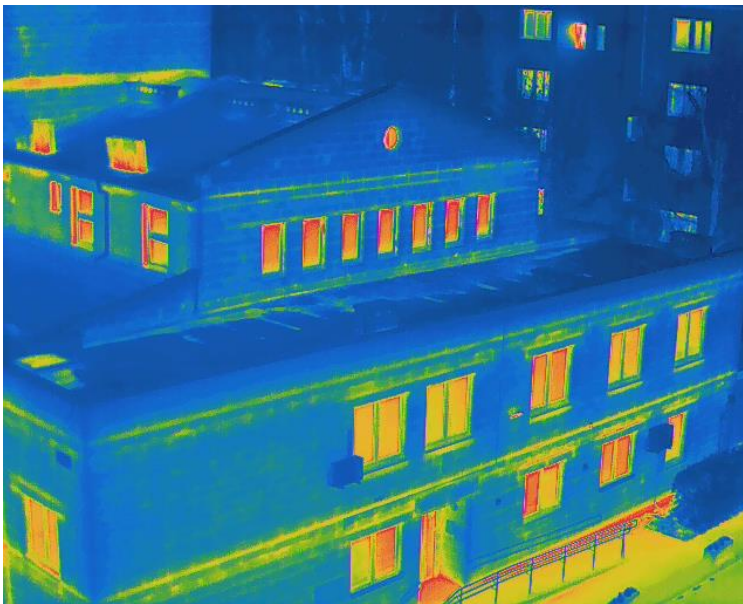
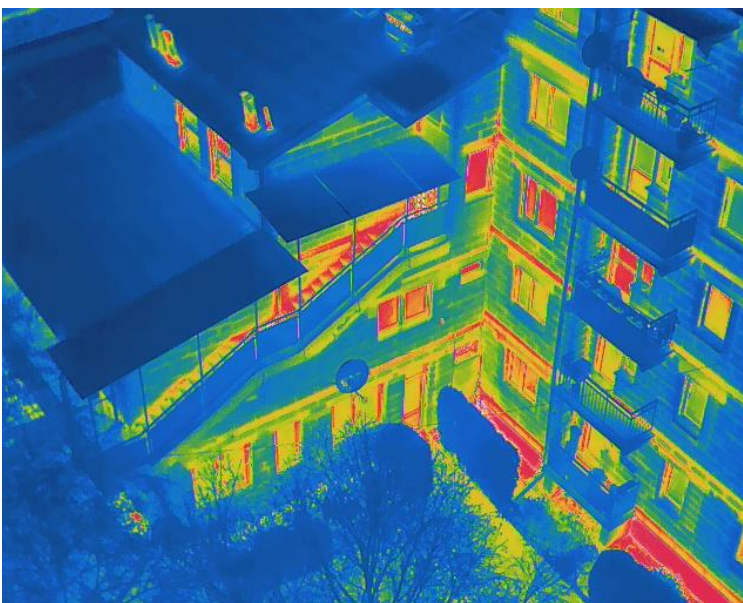
4. Elewacja

W obrazie termalnym budynek wygląda na słabo zaizolowany, jako że widoczne są ślady termiczne pomiędzy łączeniami cegieł na elewacji. Różnice w temperaturach nie są zbyt duże, ale obszary występowania dość rozległe.
