Raport z wykonania zdjęć termowizyjnych z drona Autel Evo II

DUAL 640T.

Centrum Komunikacyjne, ul. Tadeusza Kościuszki 8a

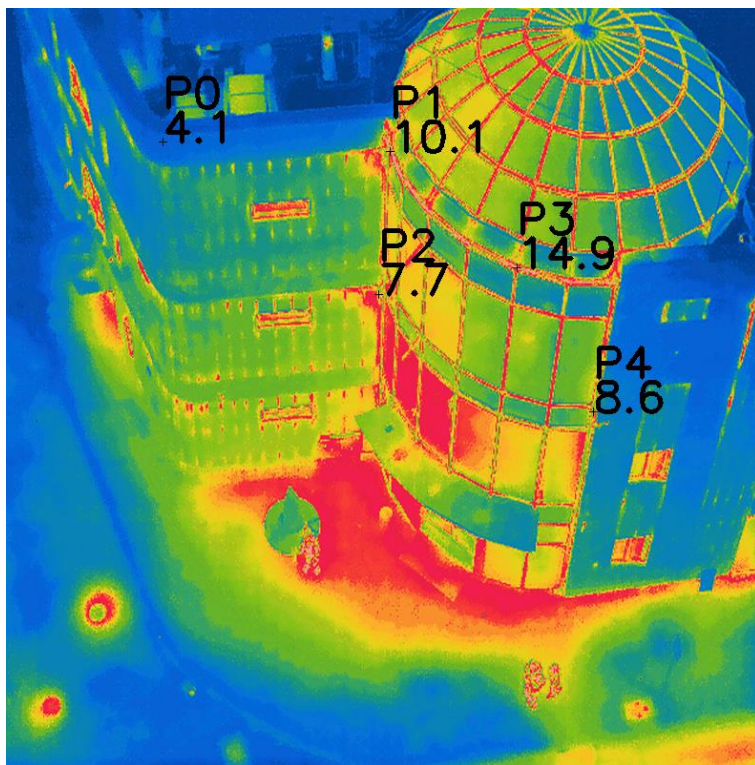
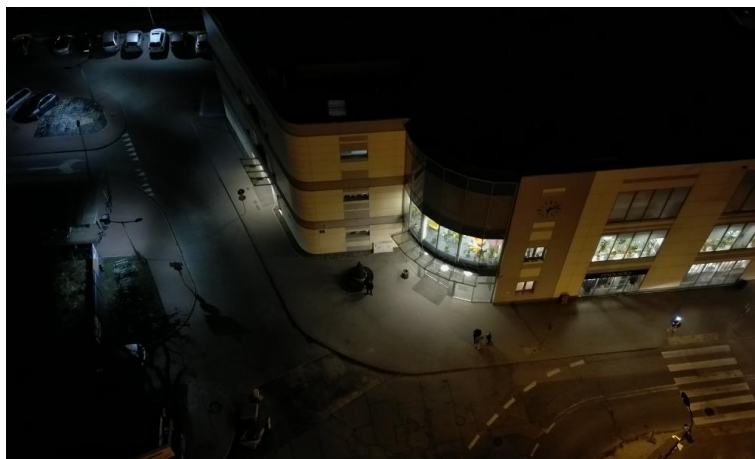
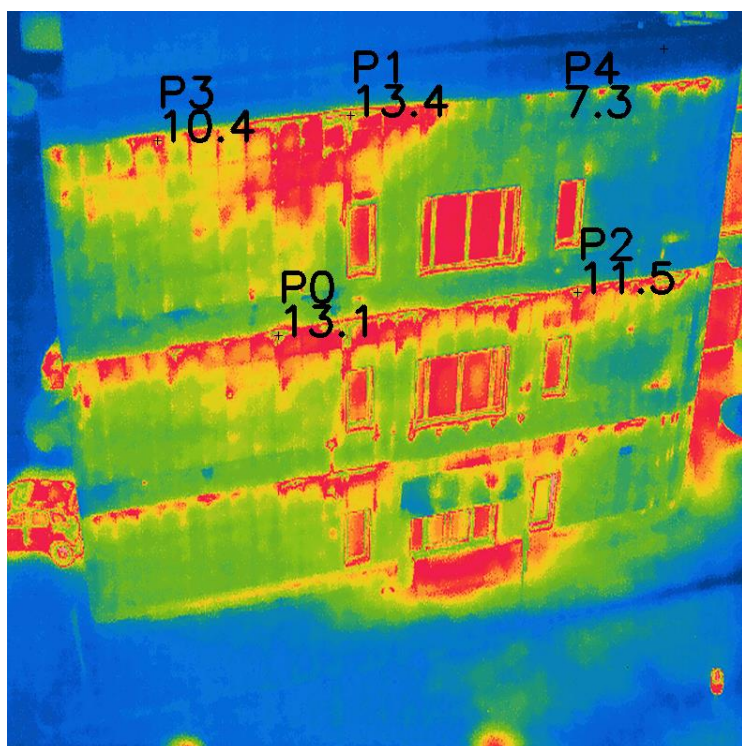
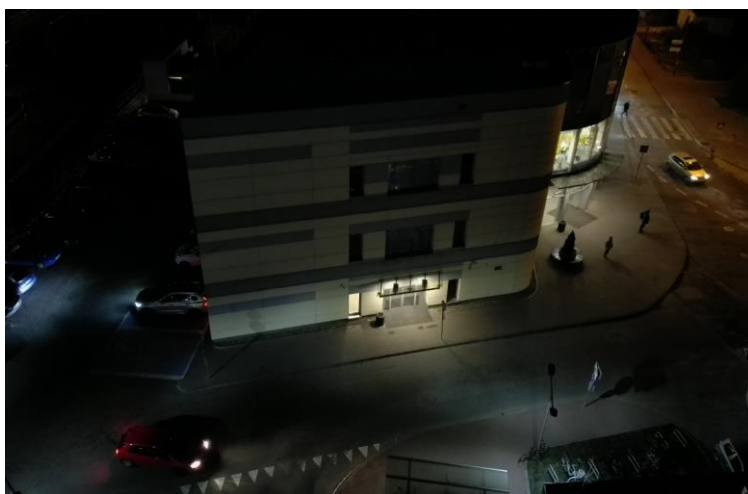
8. Elewacja od strony parkingu.

Punkt	Temp. °C
P0	4,1
P1	10,1
P2	7,7
P3	14,9
P4	8,6

Punkt	Temp. °C
P0	13,1
P1	13,4
P2	11,5
P3	10,4
P4	7,3
