## Raport z wykonania zdjęć termowizyjnych z drona Autel Evo II

### DUAL 640T.

Szkoła Podstawowa nr. 1, ul. Zakopiańska 4.

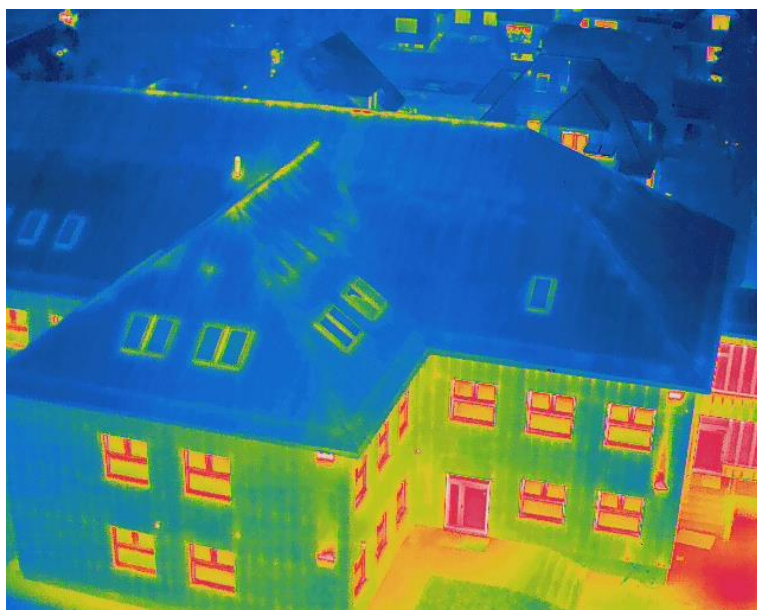
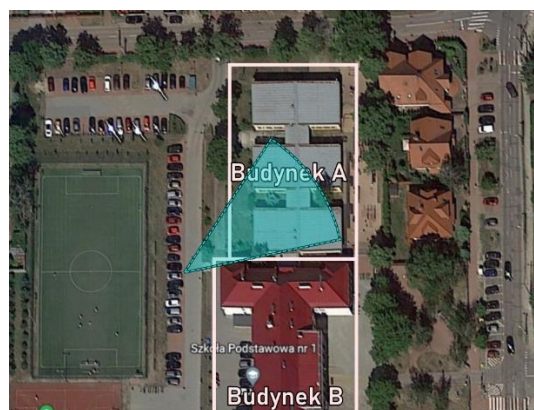
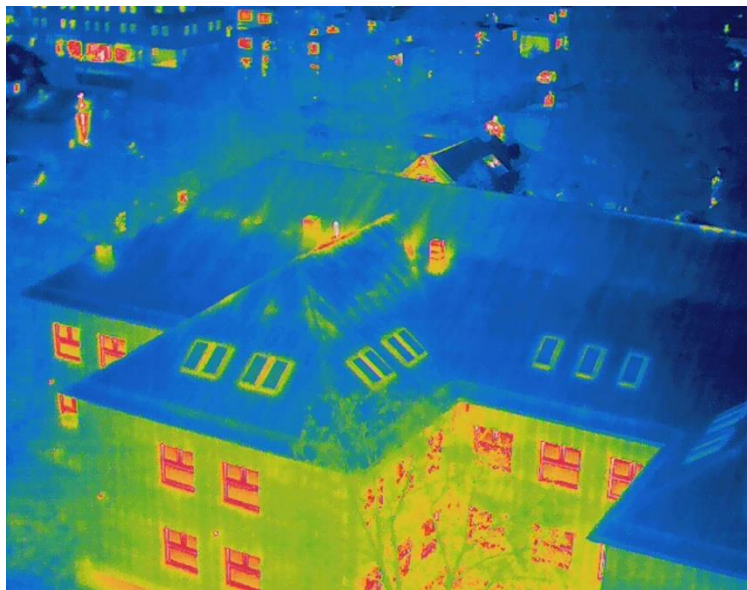
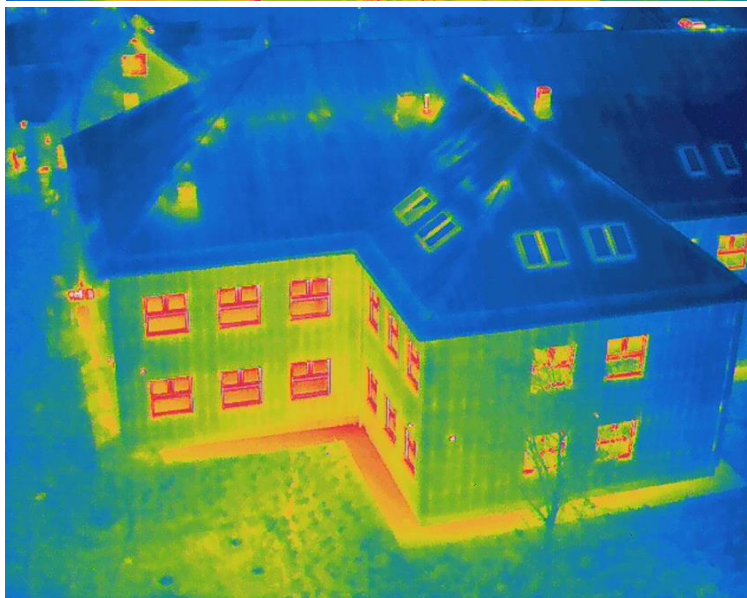
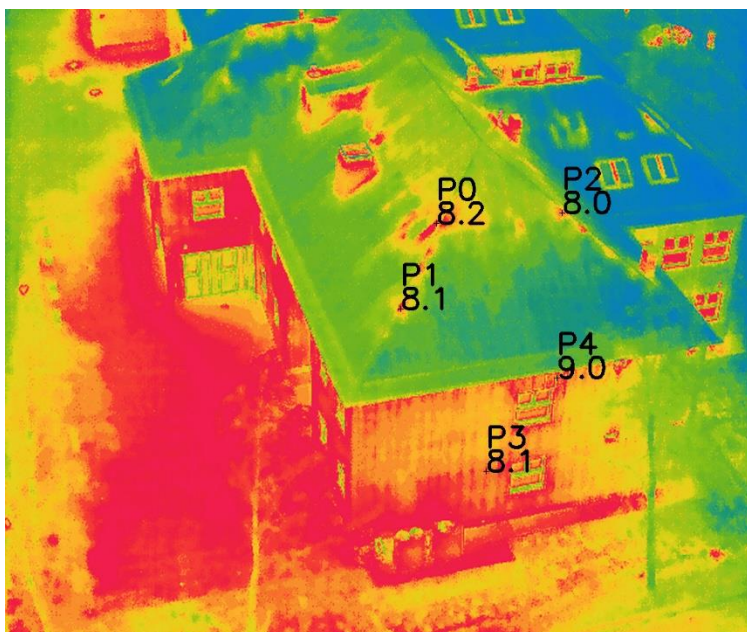
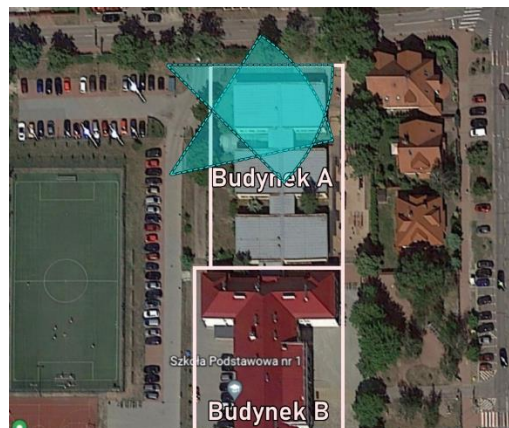
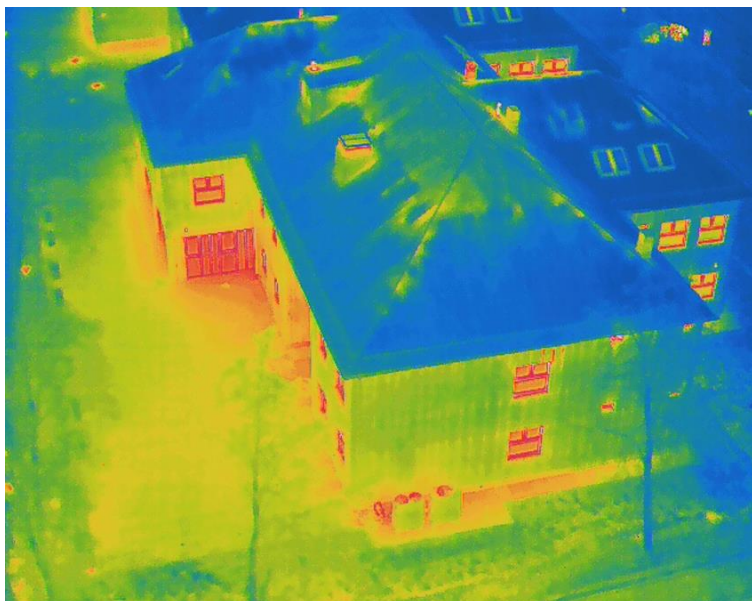
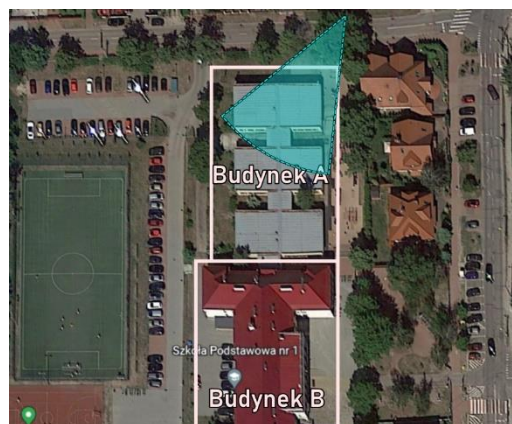
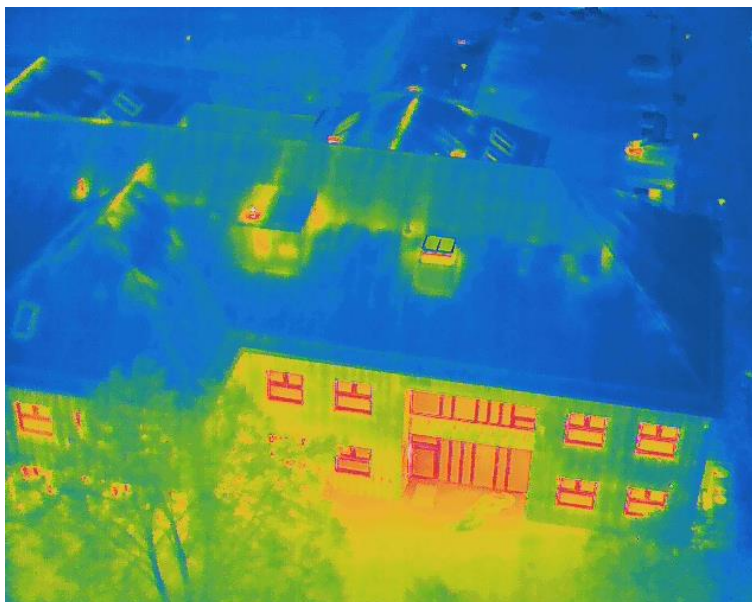
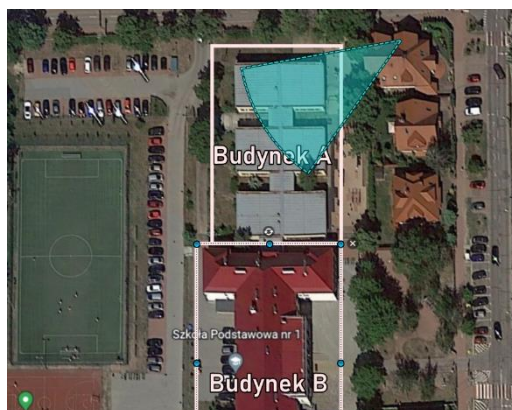
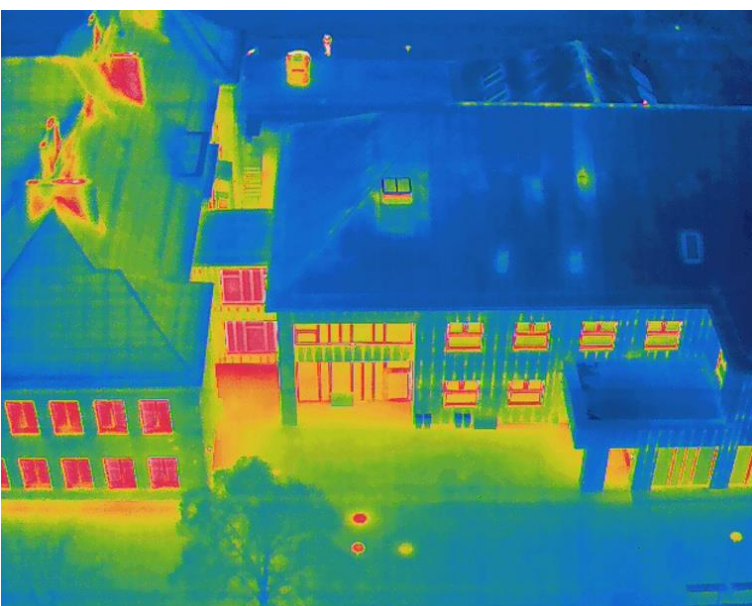
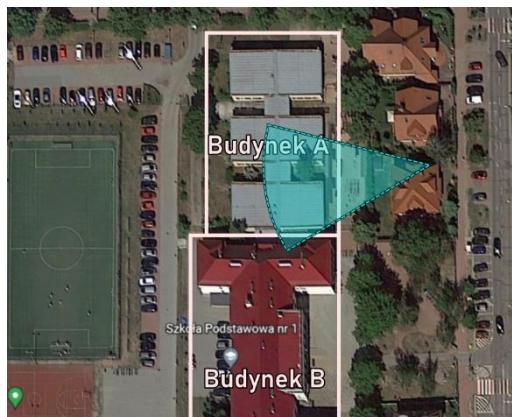
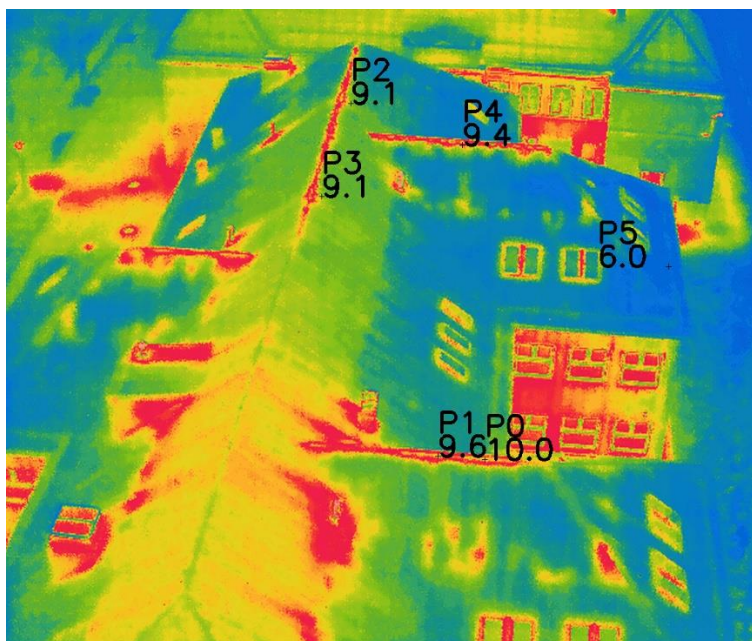
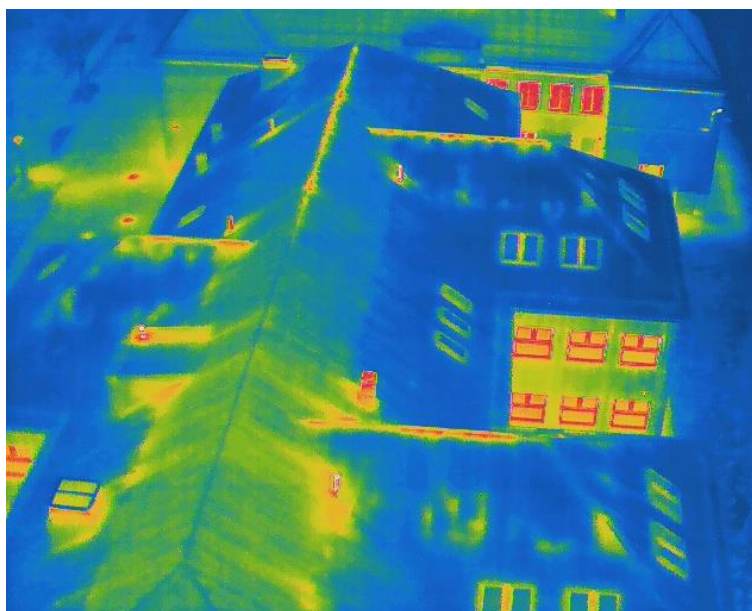
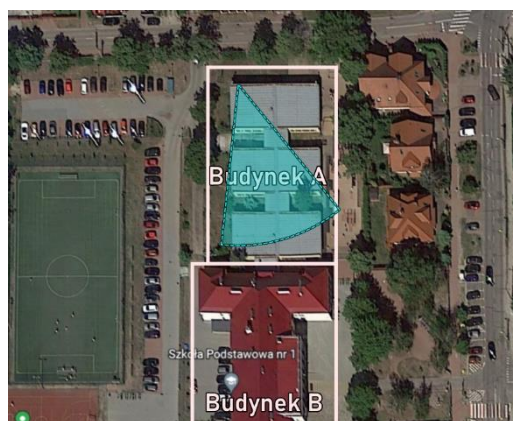
## 4. Budynek A.

W budynku A wyraźne ślady termiczne na kalenicach oraz w pobliżu szybów wentylacyjnych i kominów. Dodatkowo widoczna na termogramach elewacja choć o dość niskich różnicach temperatur.

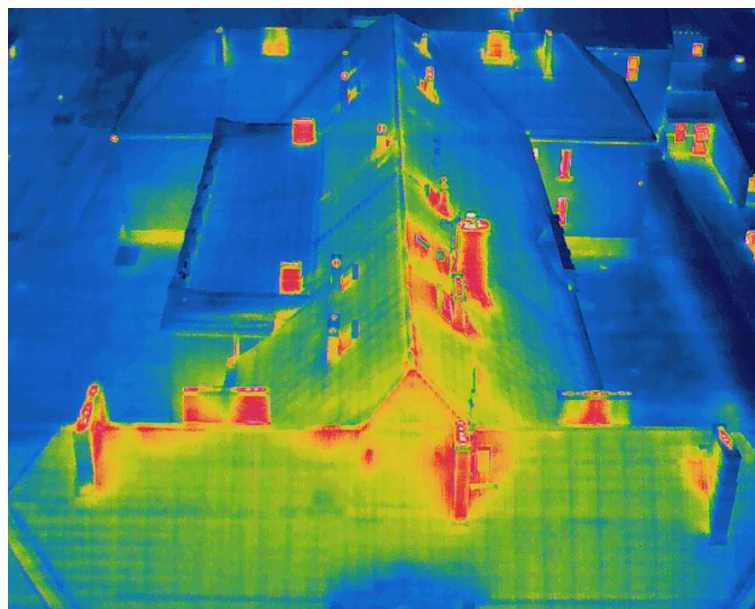
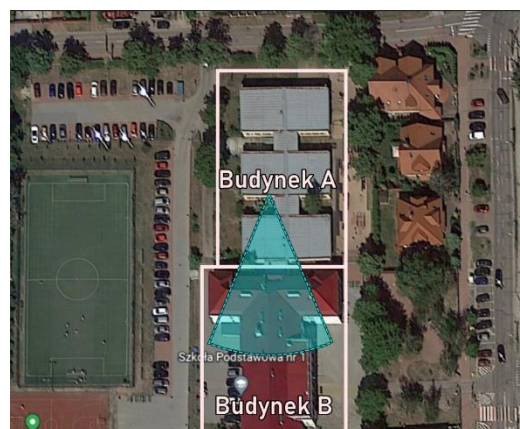
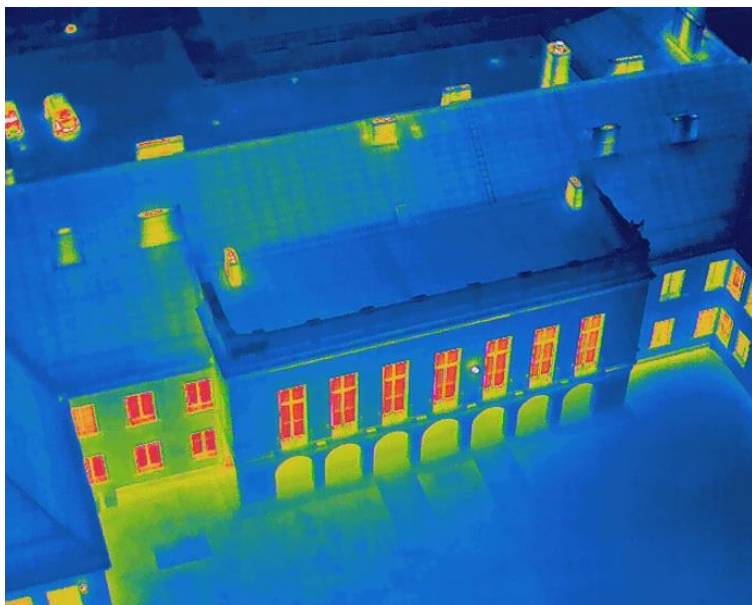
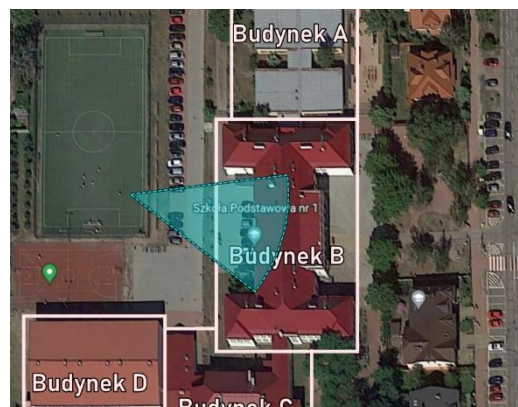
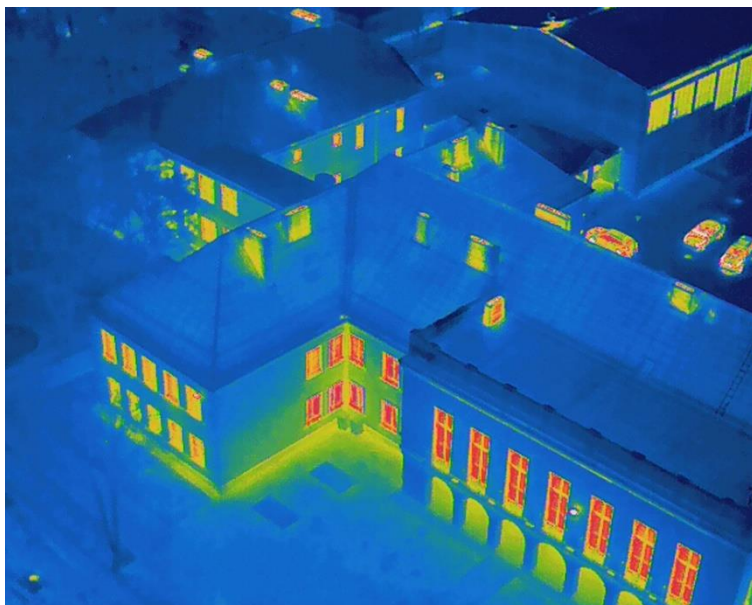
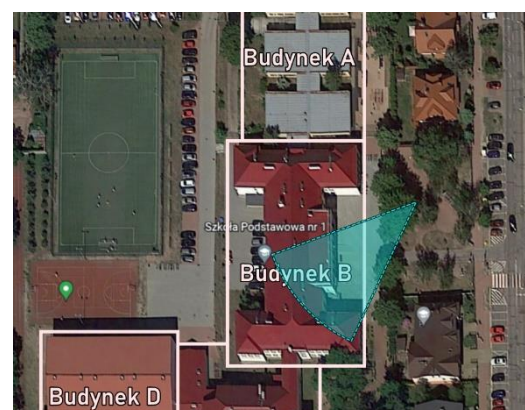
## 5. Budynek B

W budynku B widoczne w termowizji – kalenice oraz naroża zwłaszcza w sąsiedztwie kominów wentylacyjnych. Trudno stwierdzić w tych miejscach nieszczelności bez informacji o ogrzewaniu wewnątrz budynku. Wydaje się jednak iż emisja ciepła na połaci dachowej jest zbyt duża co może oznaczać również nieszczelności w przewodach kominowych.

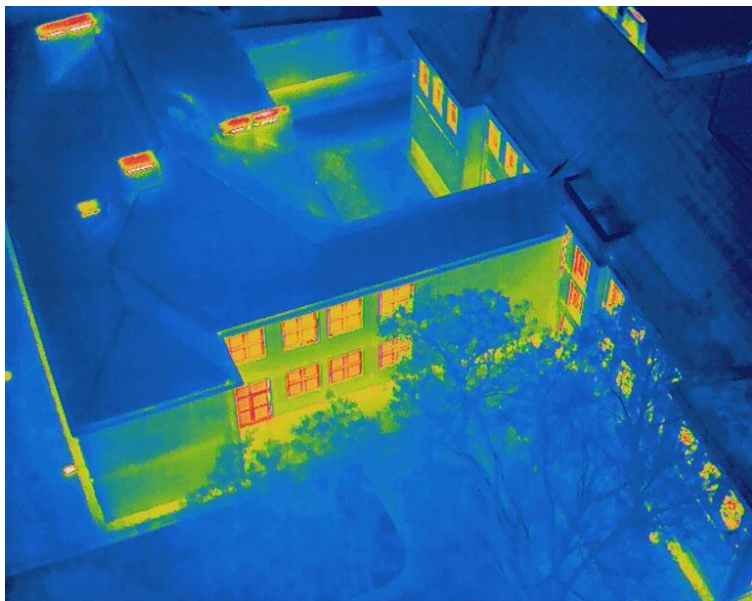
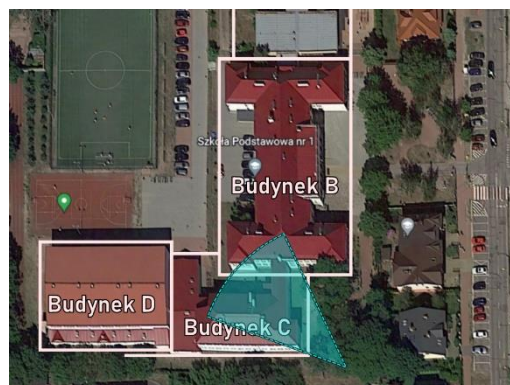
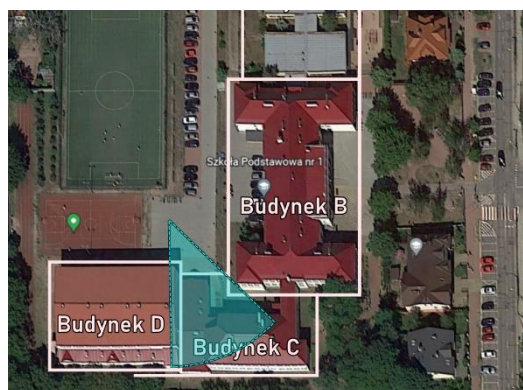
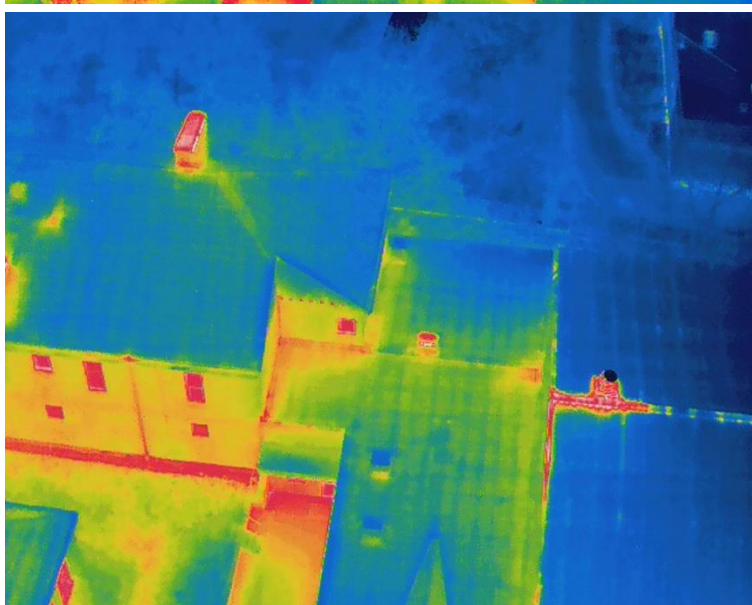
## 6. Budynek C

W tej części kompleksu po za łącznikami w termogramach nie wyróżnia się nic.

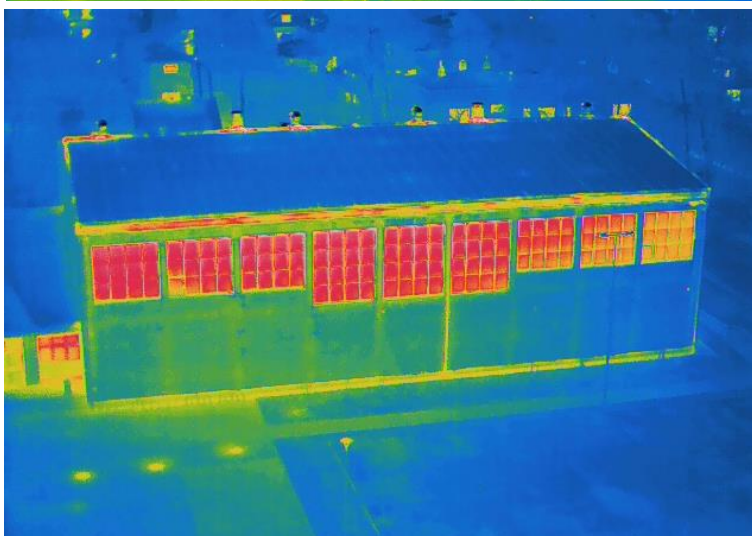
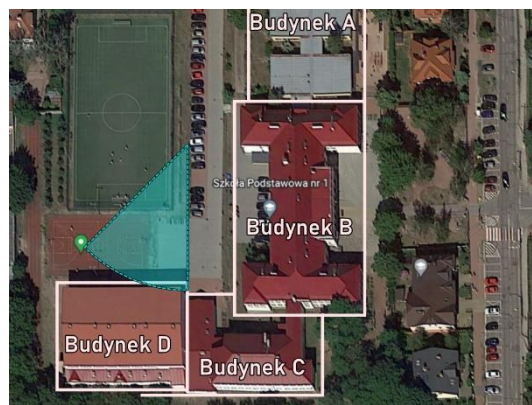
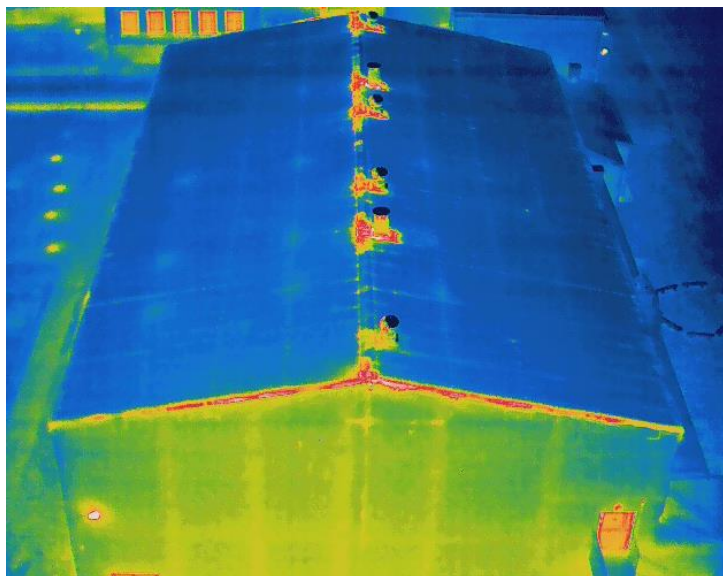
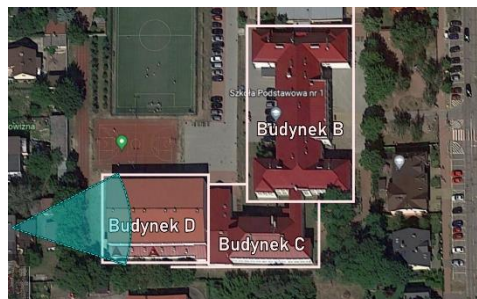
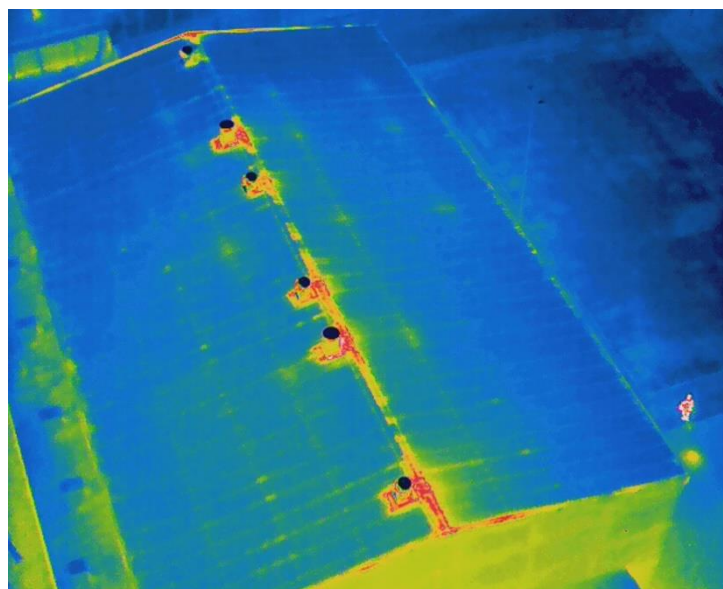
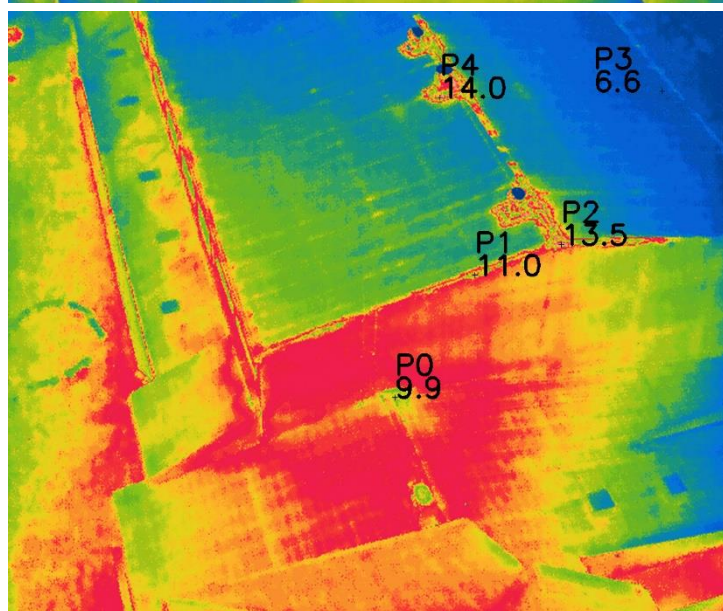
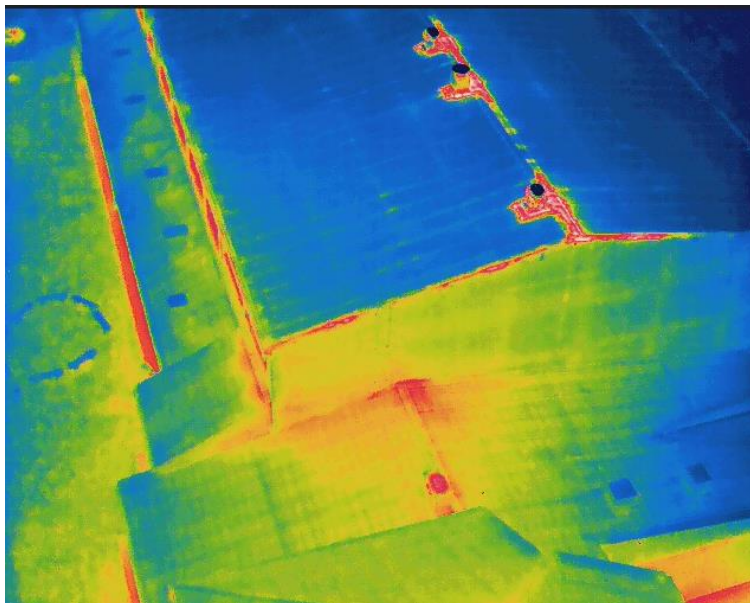
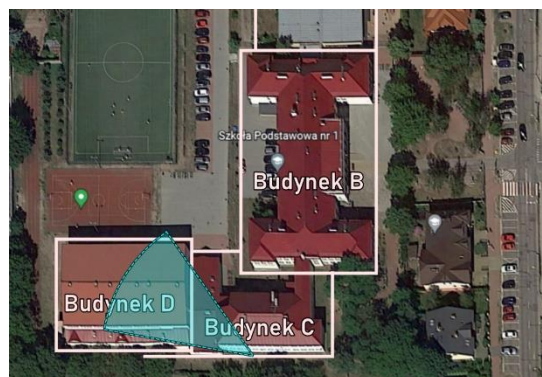
## 7. Budynek D

Budynek D – sala gimnastyczna – również w tym budynku nadmiernie świeci się dach zwłaszcza jego centralna część gdzie zbiegają się szyby wentylacyjne oraz podstawa dachu.
