Raport z wykonania zdjęć termowizyjnych z drona Autel Evo II

DUAL 640T.

Przedszkole Miejskie Nr. 6, ul. Broniewskiego 3

3. Dach, elewacja od ulicy Broniewskiego.

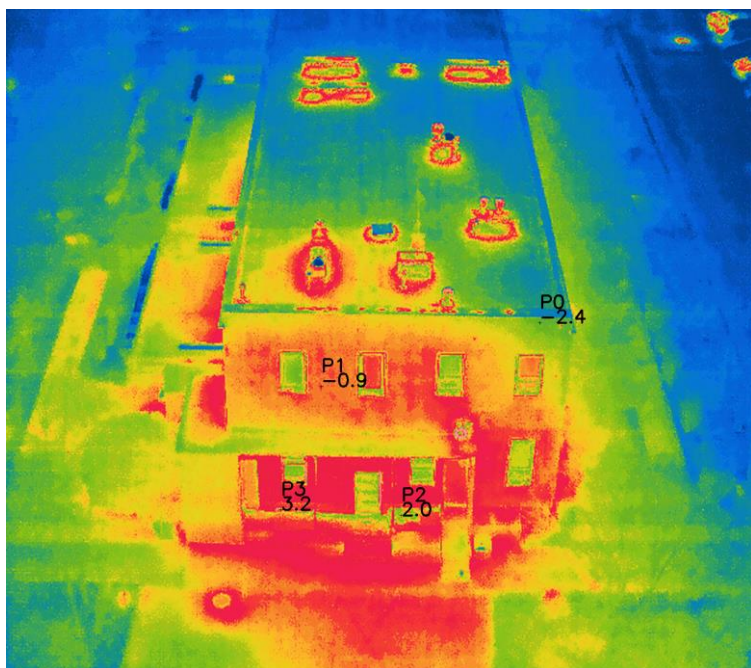
Punkt	Temp. °C
P0	-2,4
P1	-0,9
P2	2
P3	3,2

Jedynym miejscem do dokładniejszego zbadania jest łączenie zadaszenia nad głównym wejściem do przedszkola z elewacją. Na termogramach widać podwyższoną temperaturę, aczkolwiek nieszczelności w tym miejscu mogą w małym stopniu powodować utratę ciepła. Może natomiast powodować rozwój pleśni lub grzybni wewnątrz budynku wskutek wychładzania się ścian oraz gromadzenia wilgoci i tworzenia grzybni.
